四川峨胜集团石膏矿业有限公司

玉龙石膏矿建设项目（建设期）

# 水土保持设施验收报告

建设单位：四川峨胜集团石膏矿业有限公司

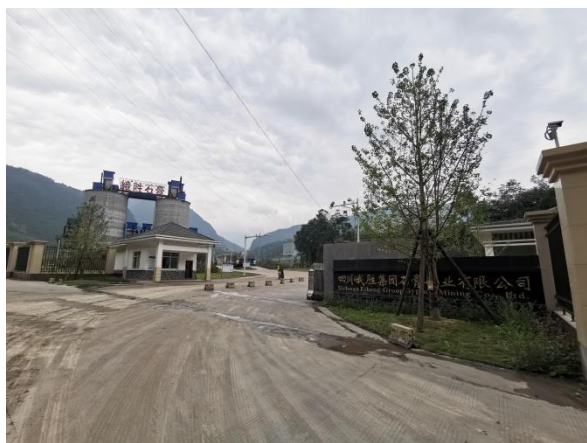
堆料场区全貌

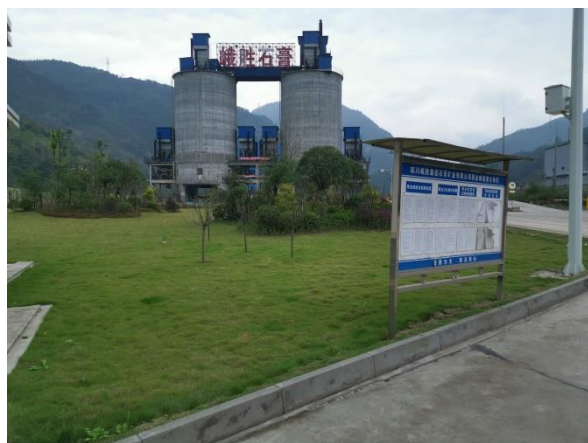
堆料场区全貌

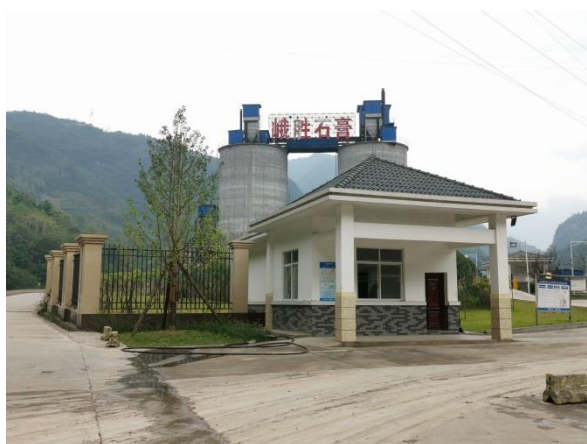
堆料场区入口

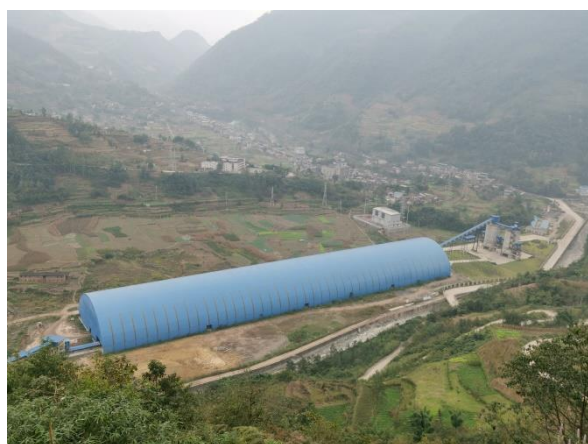
堆料场区全貌

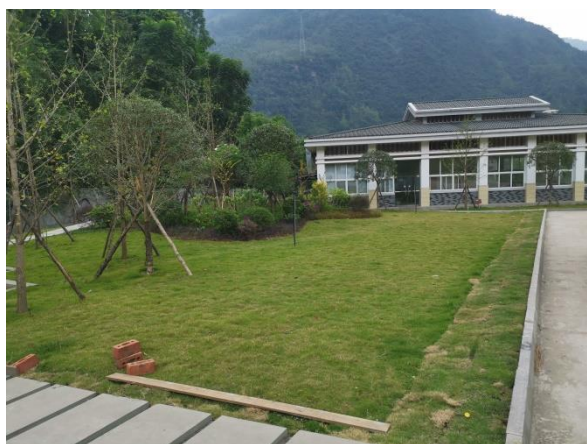
堆料场区乔灌草绿化

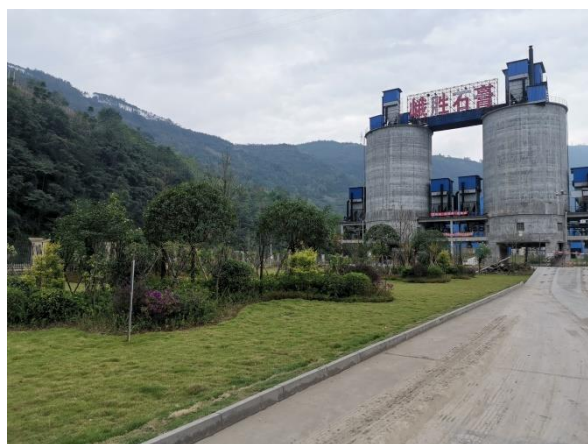
堆料场区乔灌草绿化

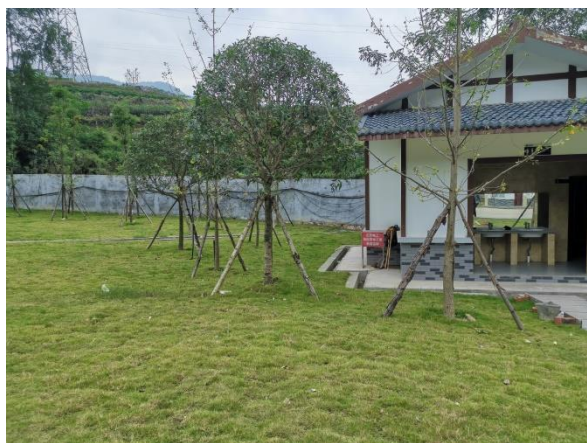
堆料场区乔灌草绿化及排水

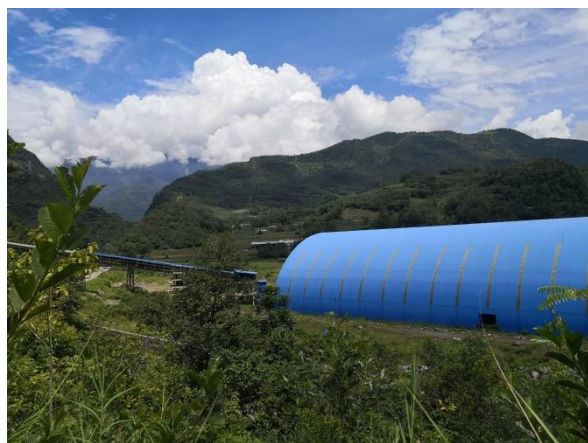
堆料场区乔灌草绿化

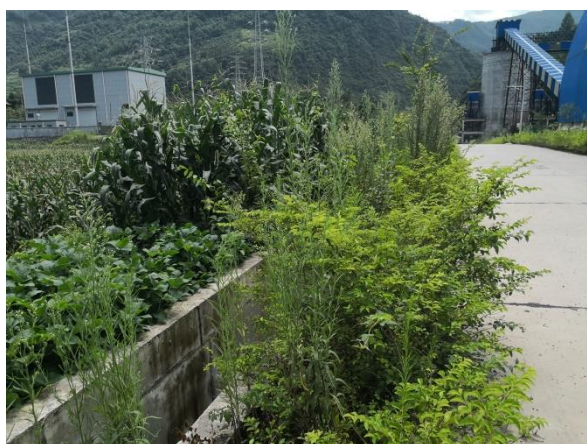
堆料场区排水沟

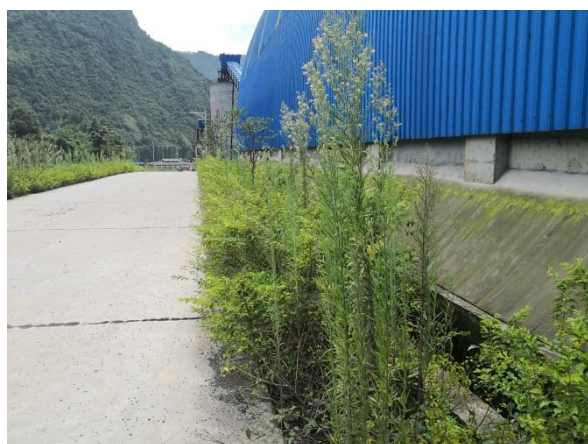
堆料场区排水沟

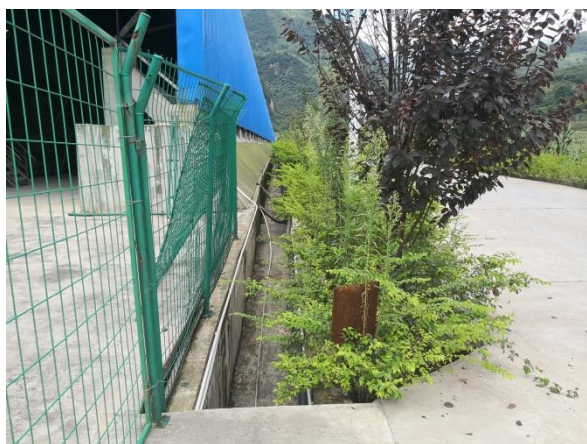
堆料场区排水沟

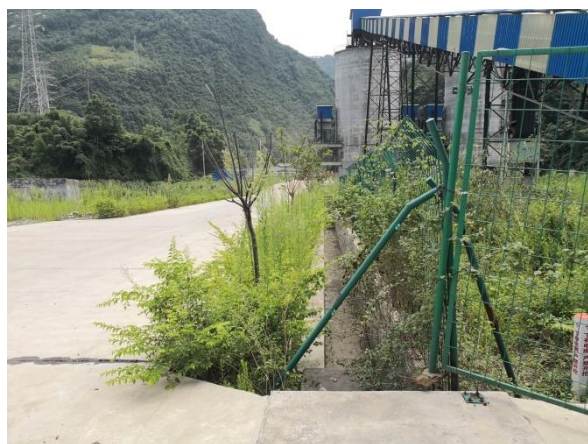
堆料场区排水沟

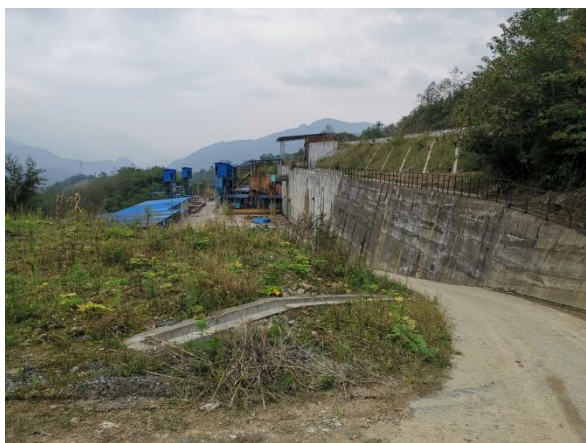
破碎生产区全貌

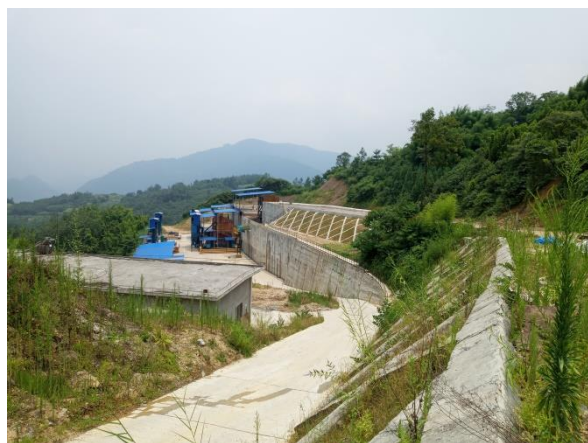
破碎生产区全貌

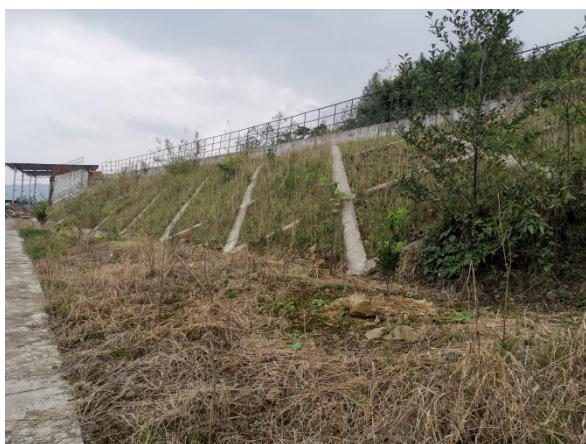
实际施工中对破碎站平台边坡采取了框格护坡措施，护坡面积为  $1920\text{m}^2$ 。

框格护坡植草措施

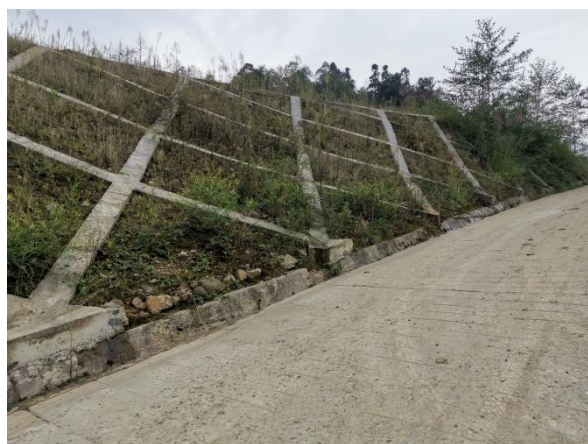
框格护坡植草措施

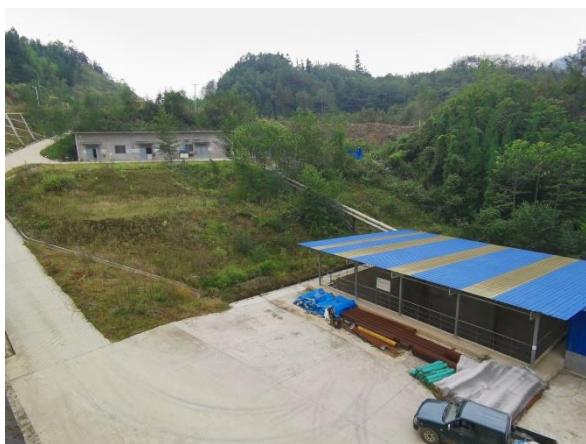
绿化措施

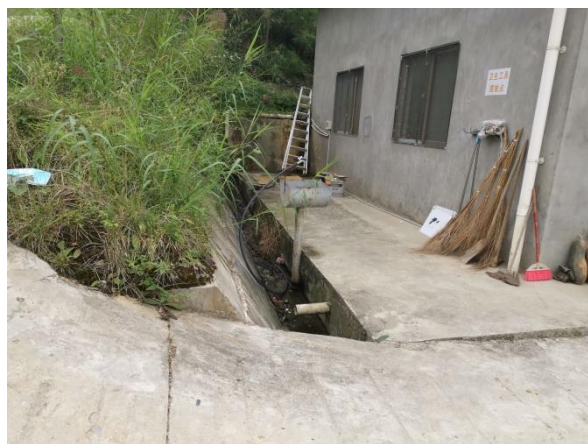
实际施工中对破碎生产区平台一侧、隧洞顶部修建矩形排水沟，排水沟断面为  $50\text{cm}\times 50\text{cm}$ ，0.25m 厚 M7.5 浆砌石衬砌，总长约 850m。

排水沟

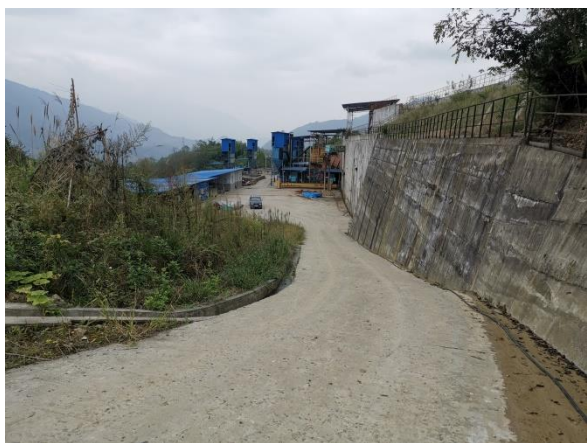
挡墙及排水沟措施

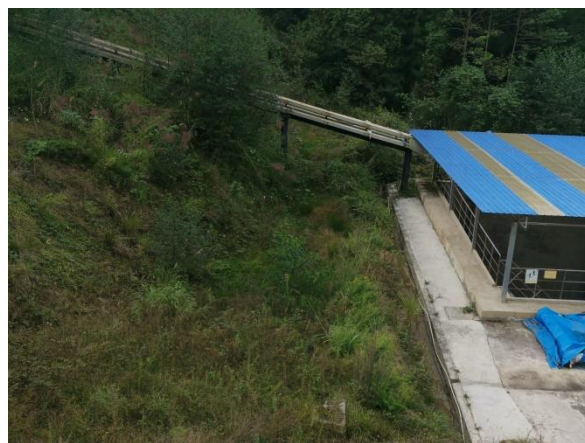
排水沟措施

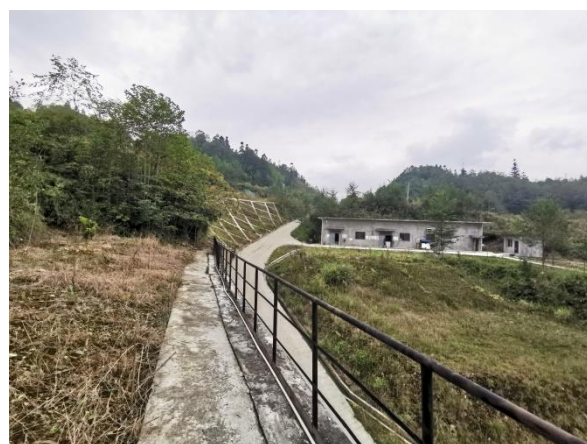
绿化措施

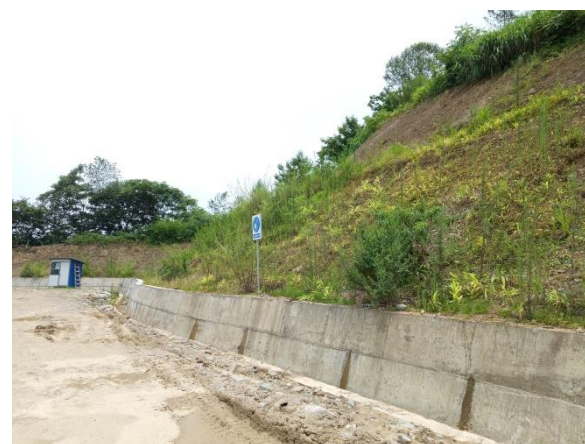
边坡植草绿化

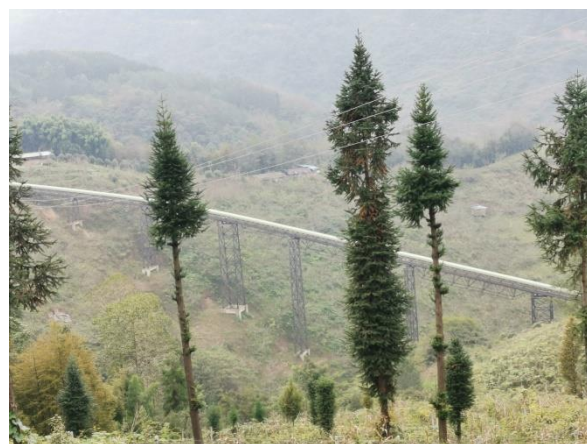
输送管线沿线迹地恢复措施

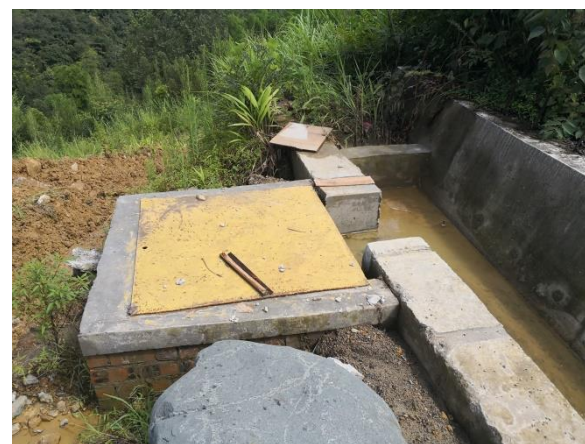
沉沙池措施

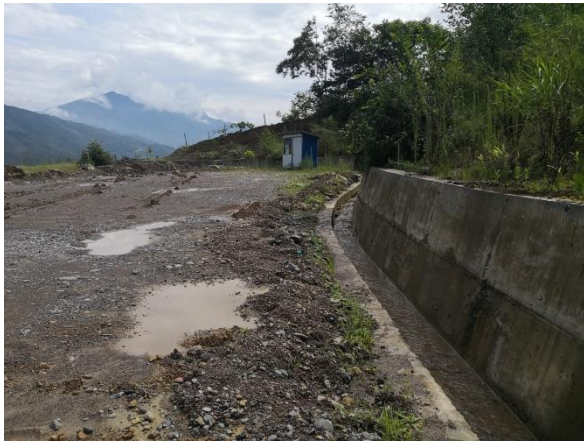
实际施工中在采矿场至破碎站的运矿道路内侧修建矩形排水沟，排水沟断面为 50cm×50cm，0.25m 厚 M7.5 浆砌石衬砌，总长约 598m。排水沟与采矿区的排水系统相连，未设置沉沙池。

通往破碎站道路排水沟

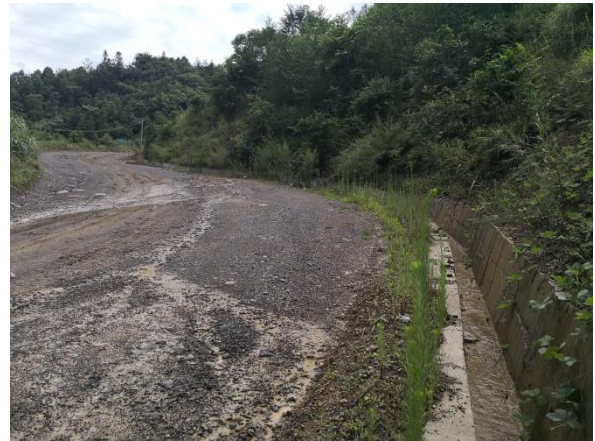
通往破碎站道路排水沟

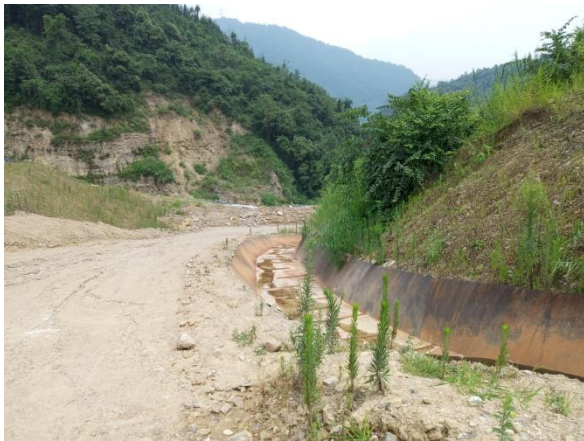
通往排土场道路排水沟

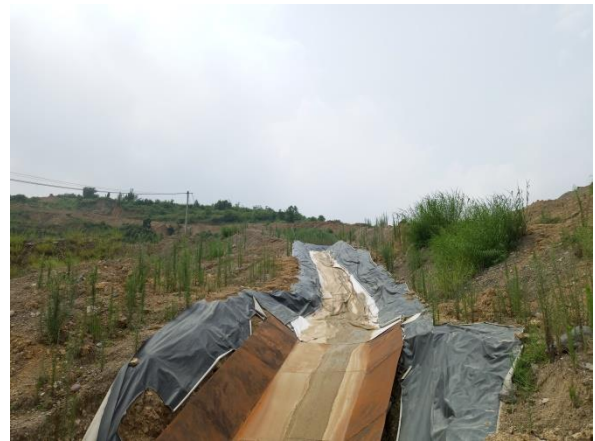
通往排土场道路排水沟

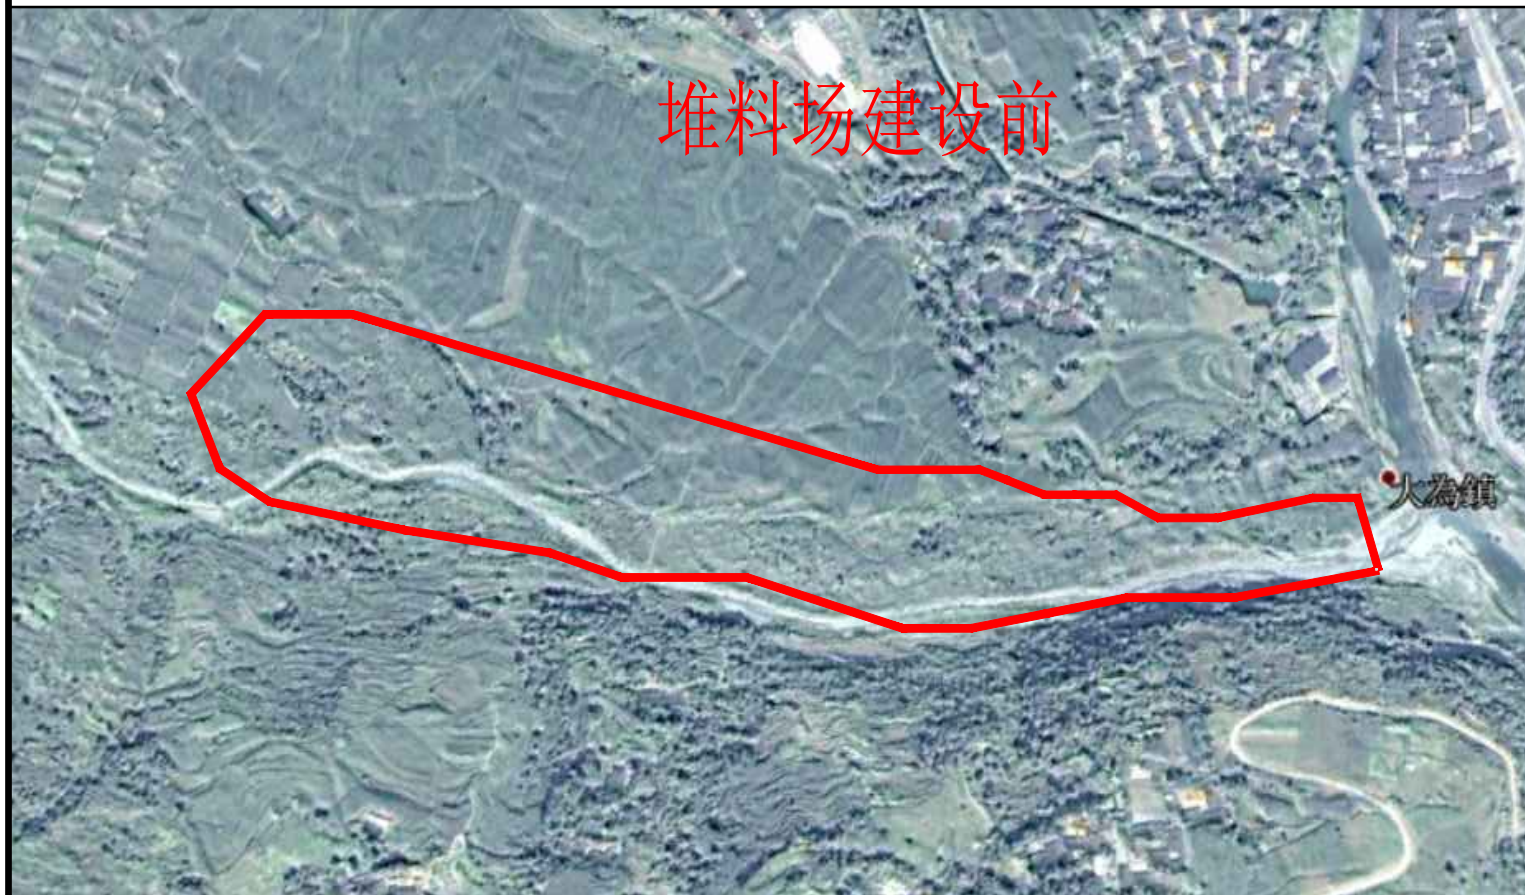
堆料场建设前

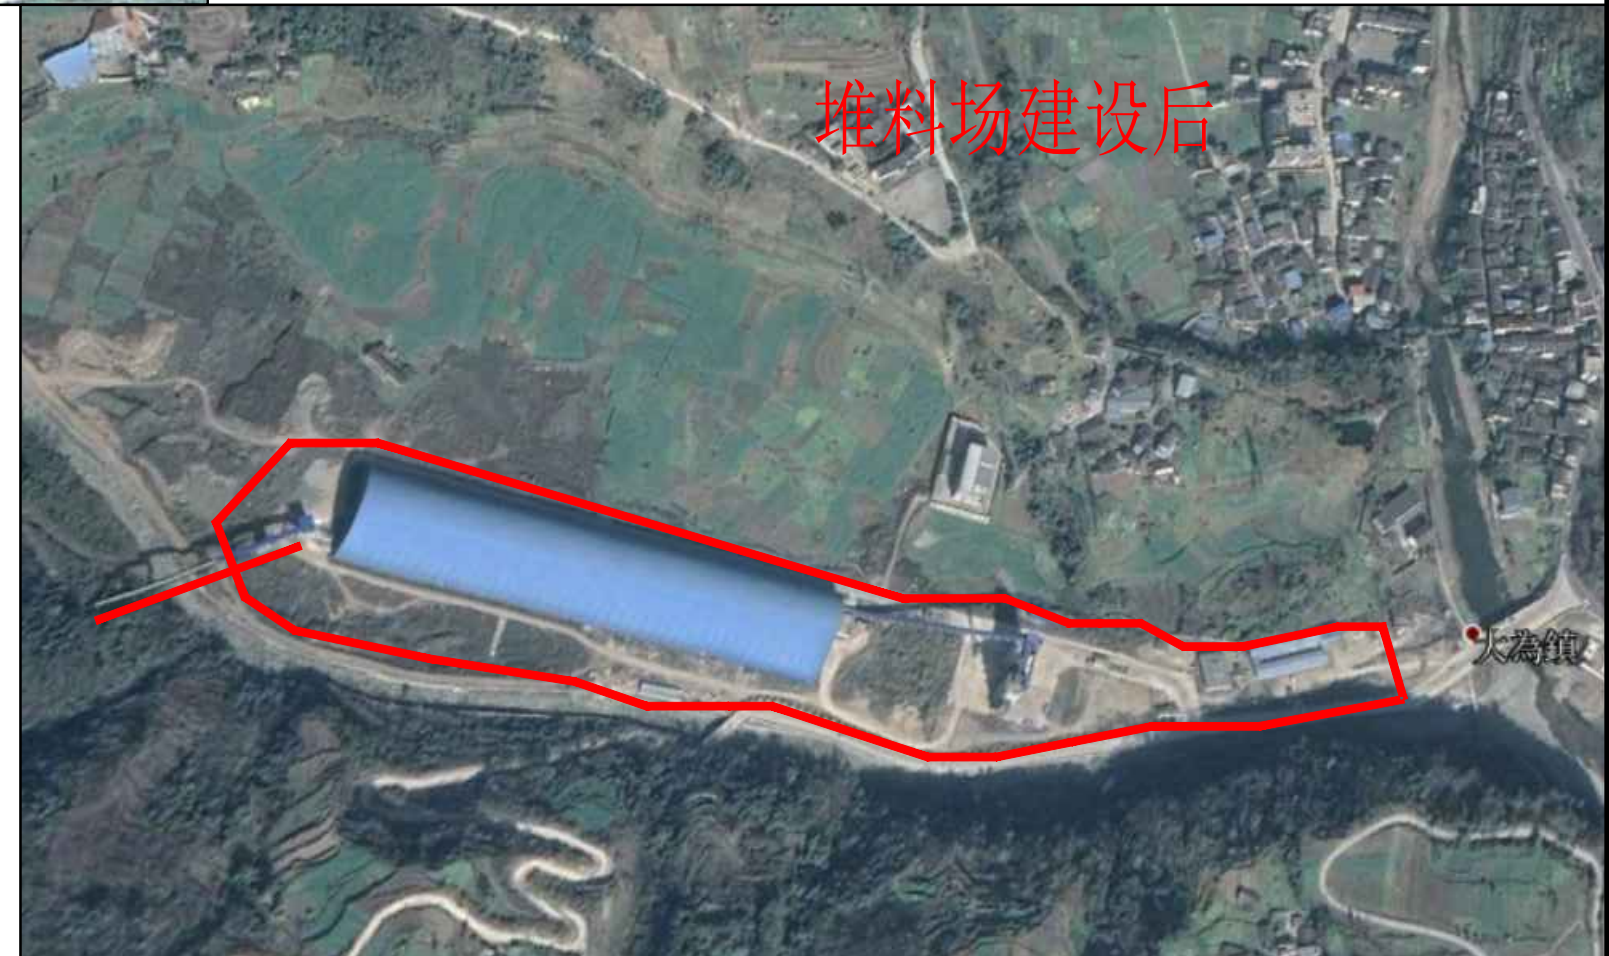
堆料场建设后
